Falsch geplante bzw. falsch montierte Absturzsicherungen verursachen später hohe Folgekosten

Millionenschäden auf Schweizer Dächern

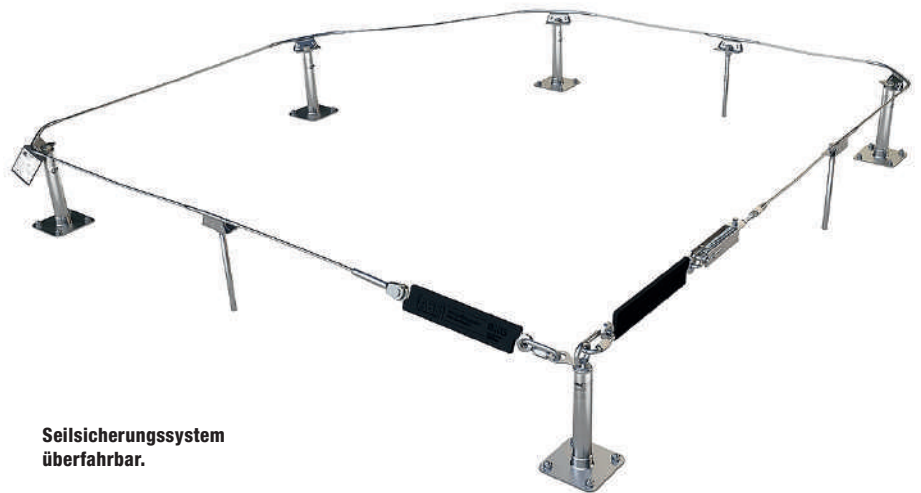
Seilsicherungssystem überfahrbar.

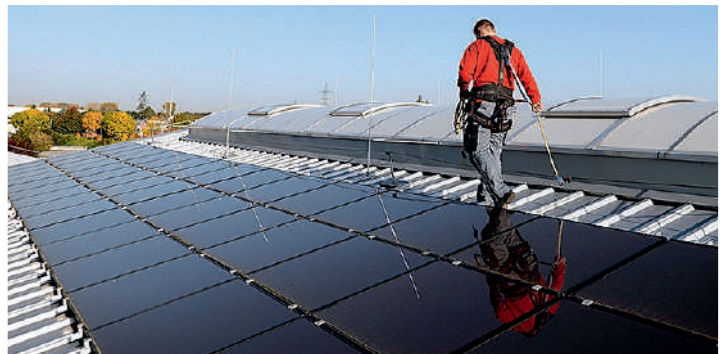
Gutes Beispiel: LX-Trapez-Seilsystem.
